Мониторинг представляющих угрозу озер в Кыргызстане

Д-р Михал Черны, Проф.д-р Бохумир Янски, Сергей А.Ерохин
Консалтинговая компания ГЕОМИН,
Университет Чарлз в Праге, Факультет естествознания,
Кафедра физической географии и геоэкологии,
Кыргызское государственное гео-агентство

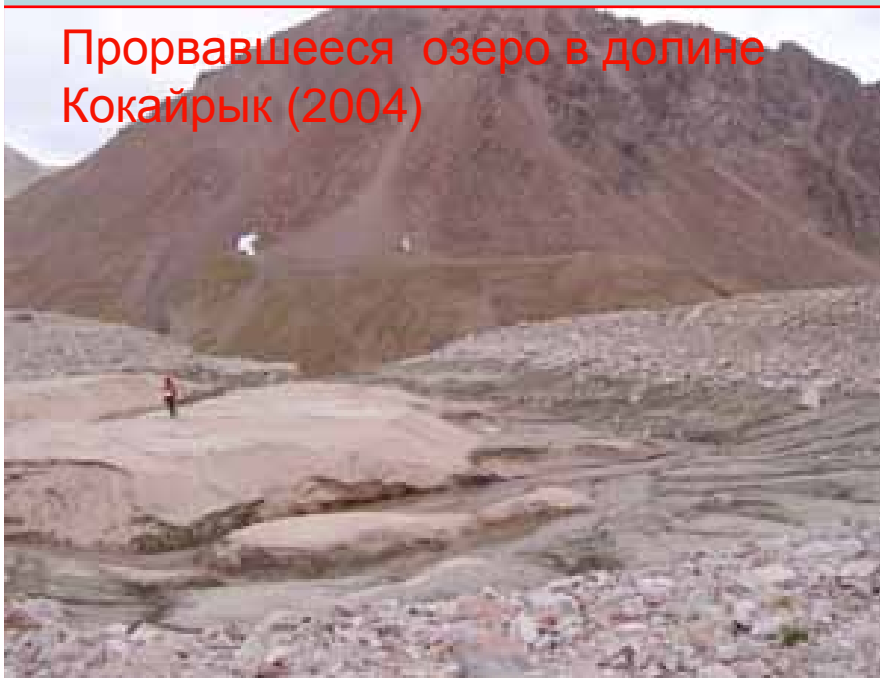
Прорвавшееся озеро в долине
Кокайрык (2004)

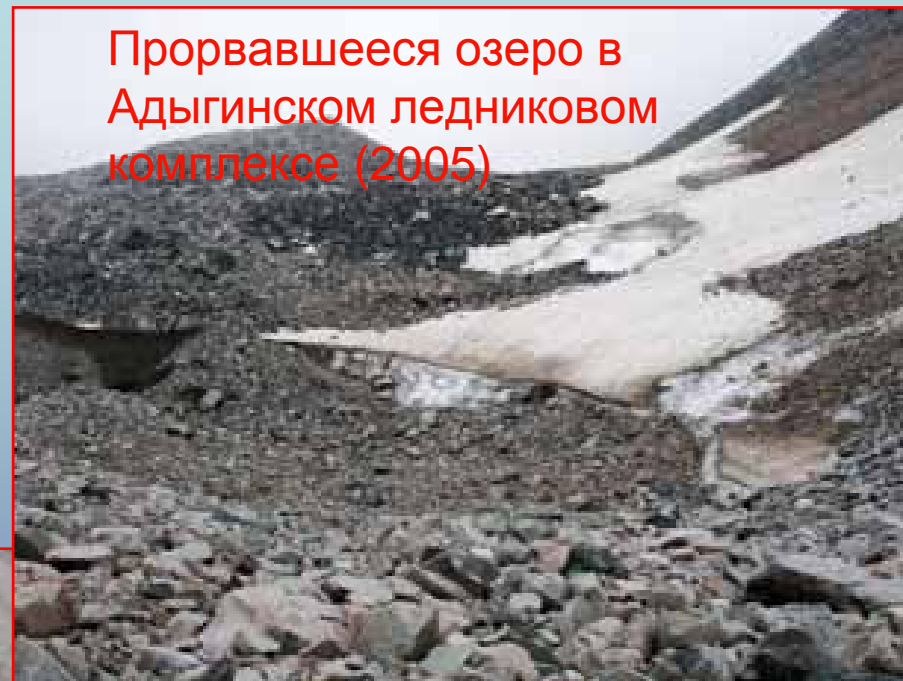
Прорвавшееся озеро в
Адыгинском ледниковом
комплексе (2005)

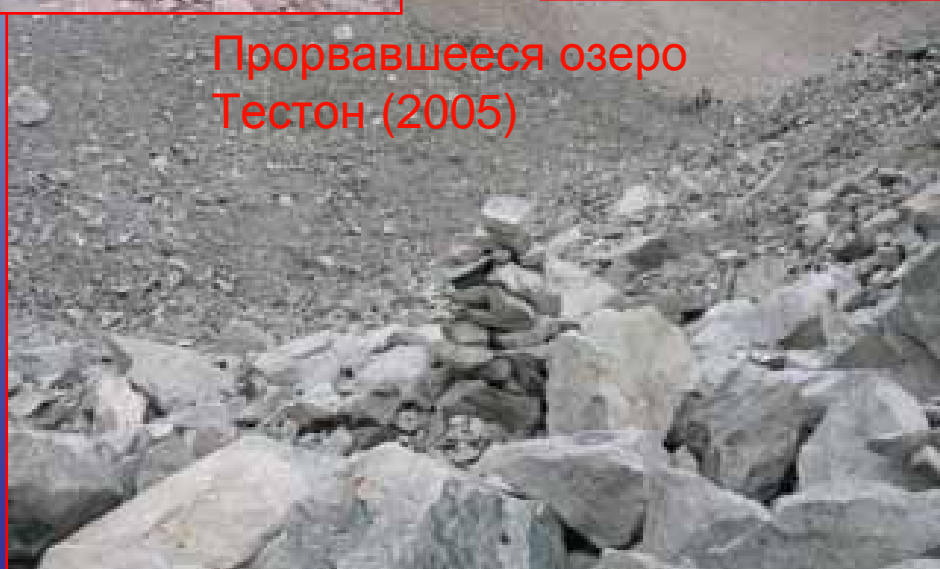
Прорвавшееся озеро
Тестон (2005)

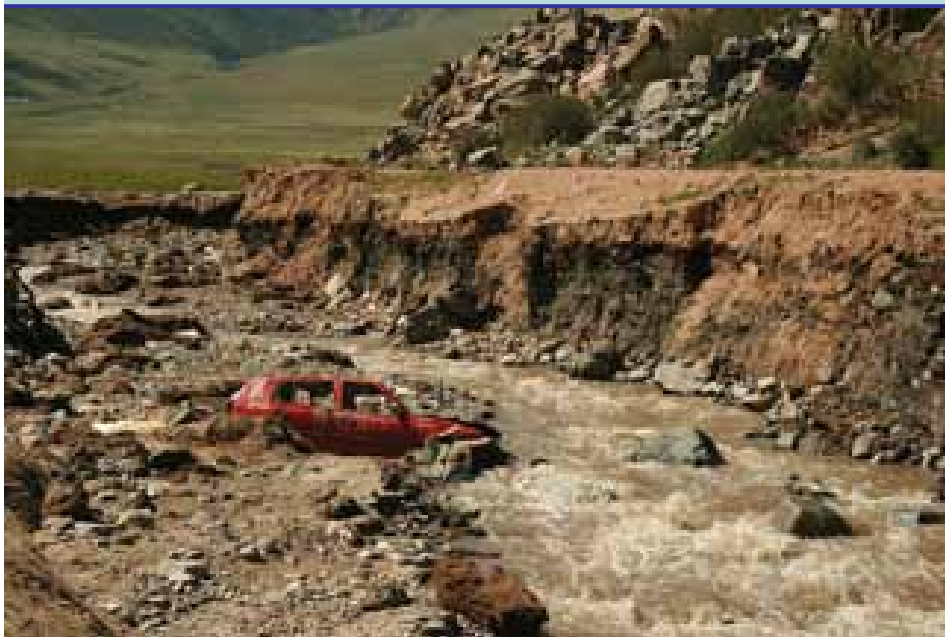
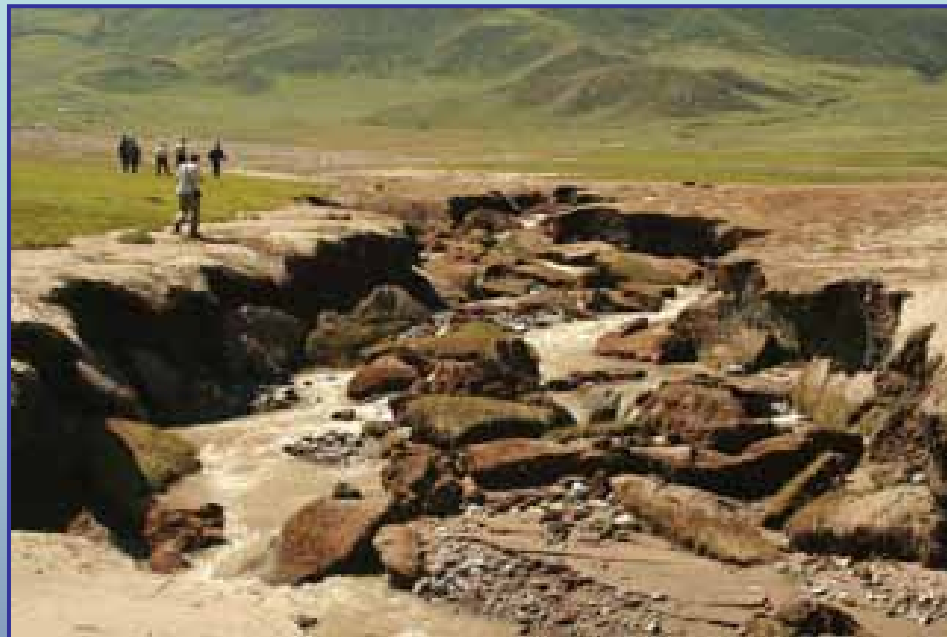
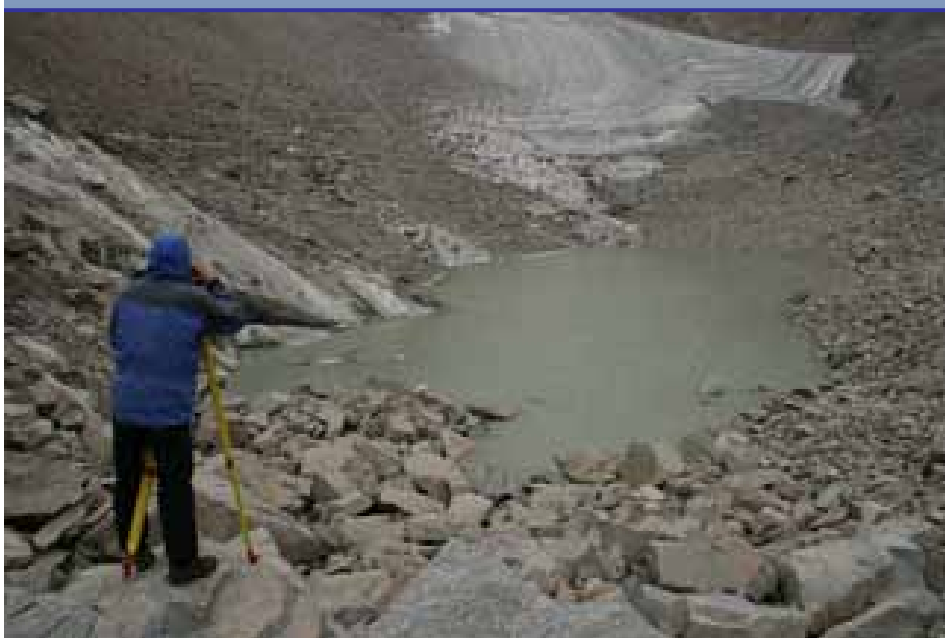
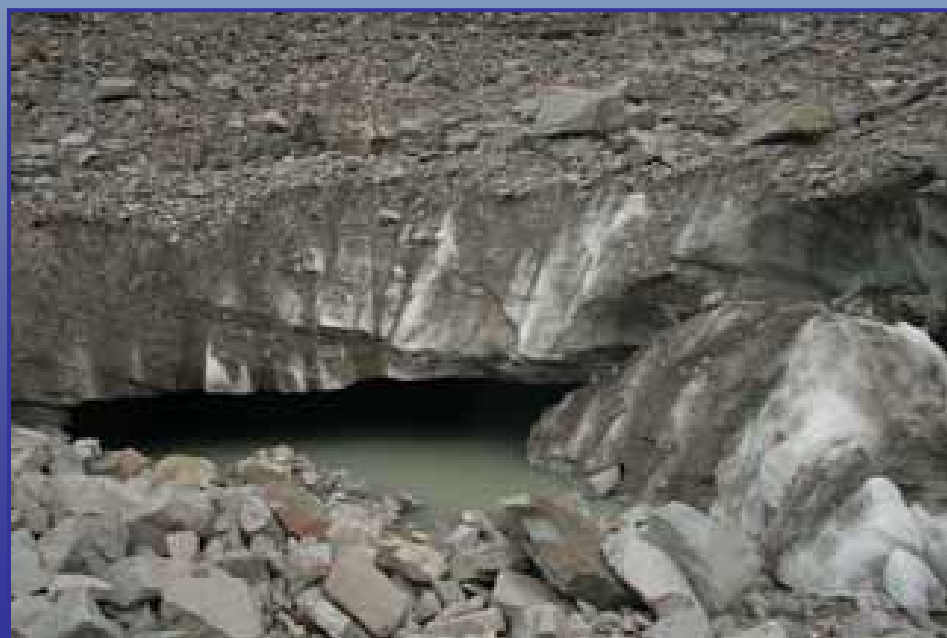
Прорыв ледникового озера Зындан, 24 июля 2008г.

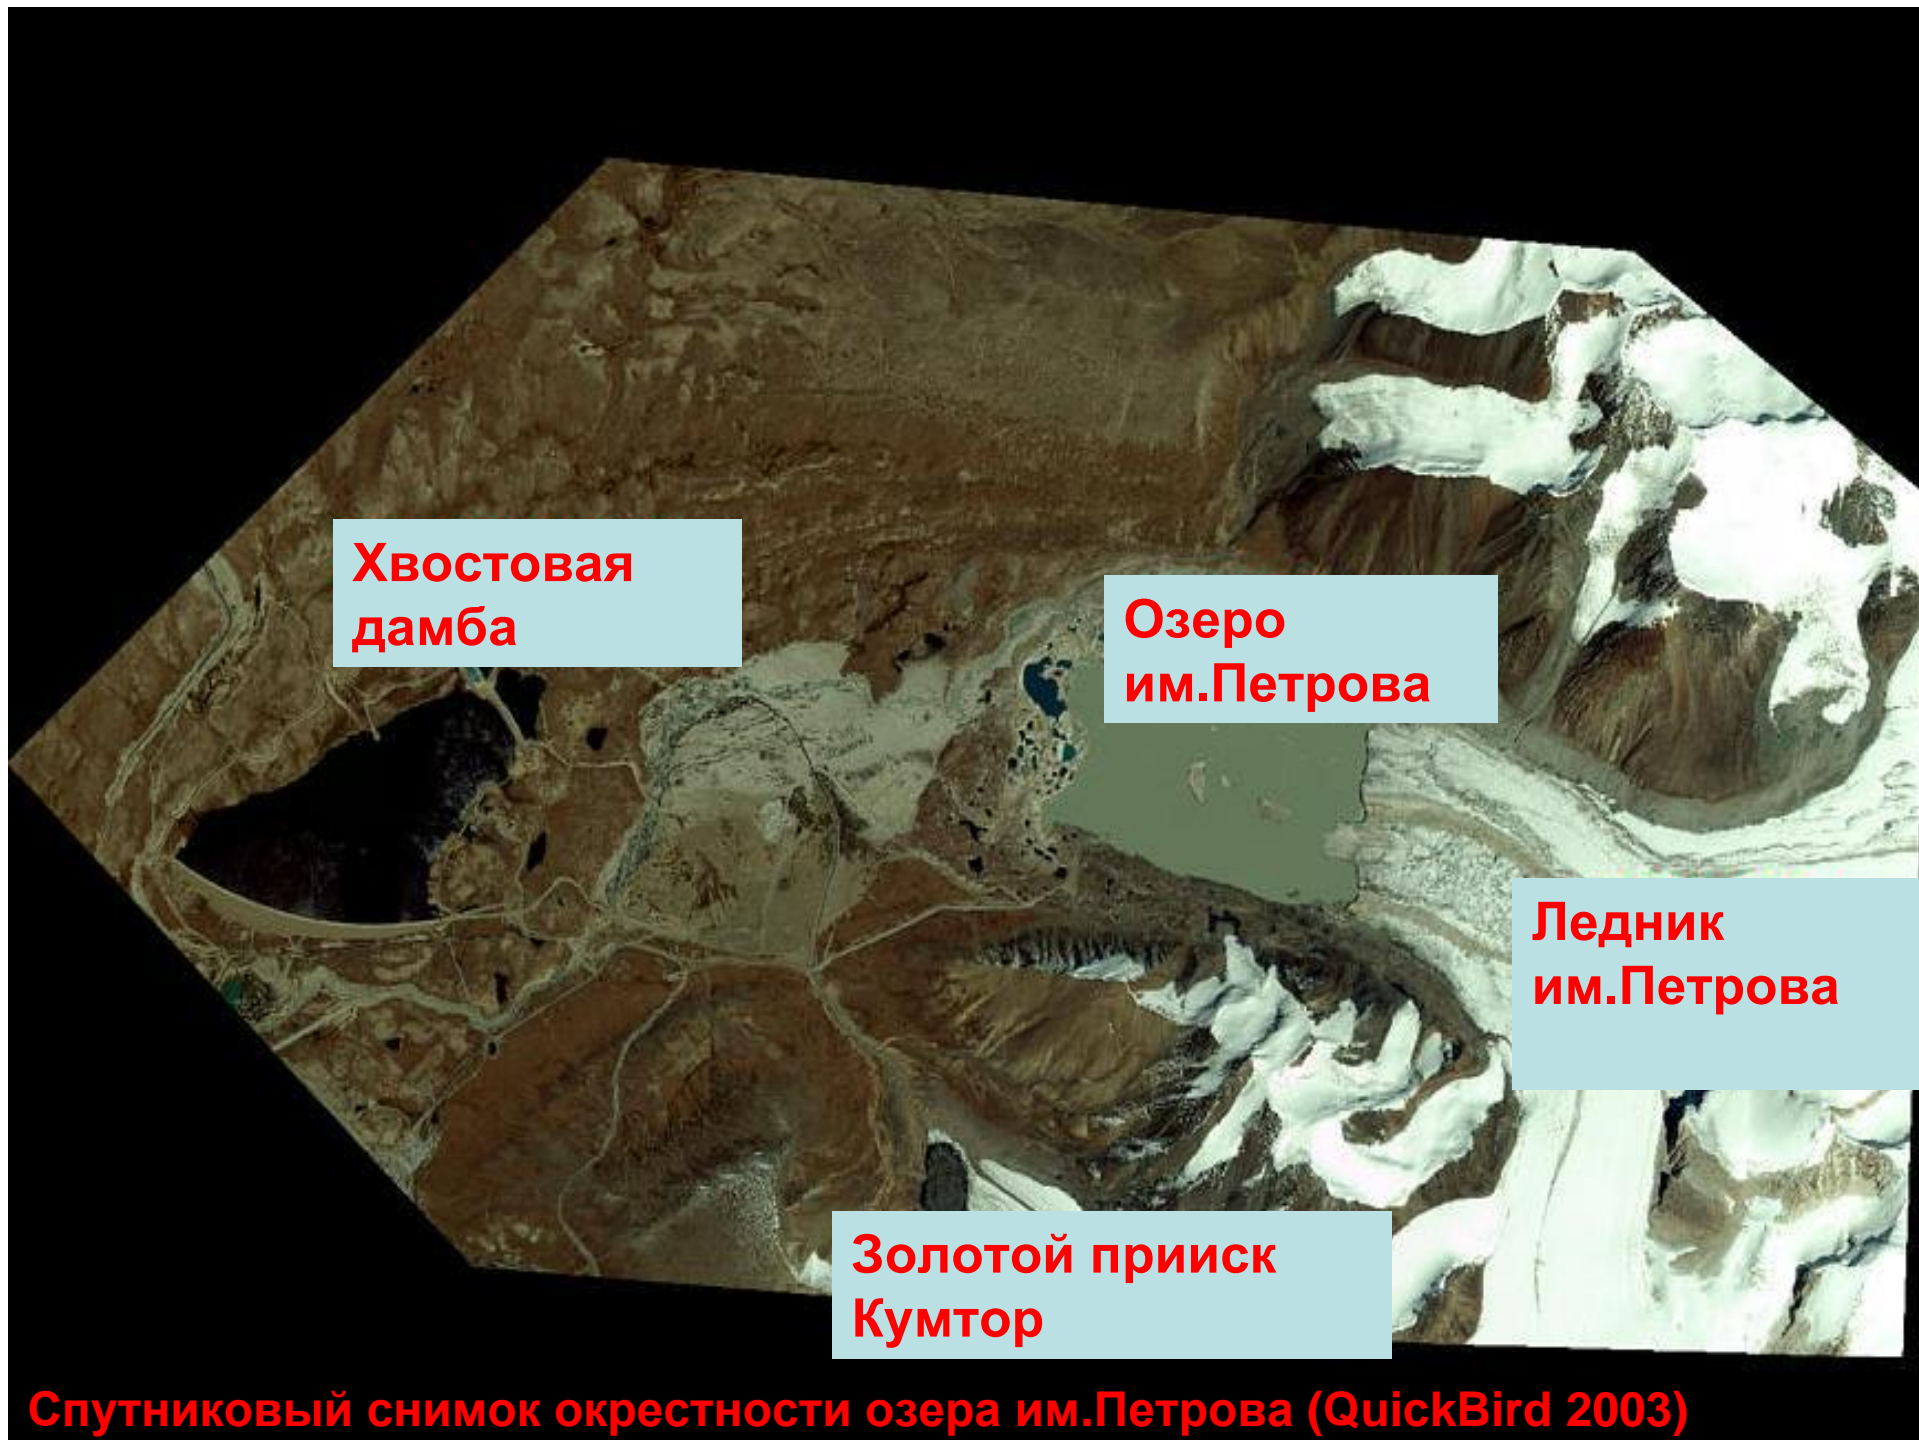
**Хвостовая
дамба**

**Озеро
им.Петрова**

**Ледник
им.Петрова**

**Золотой прииск
Кумтор**

Спутниковый снимок окрестности озера им.Петрова (QuickBird 2003)

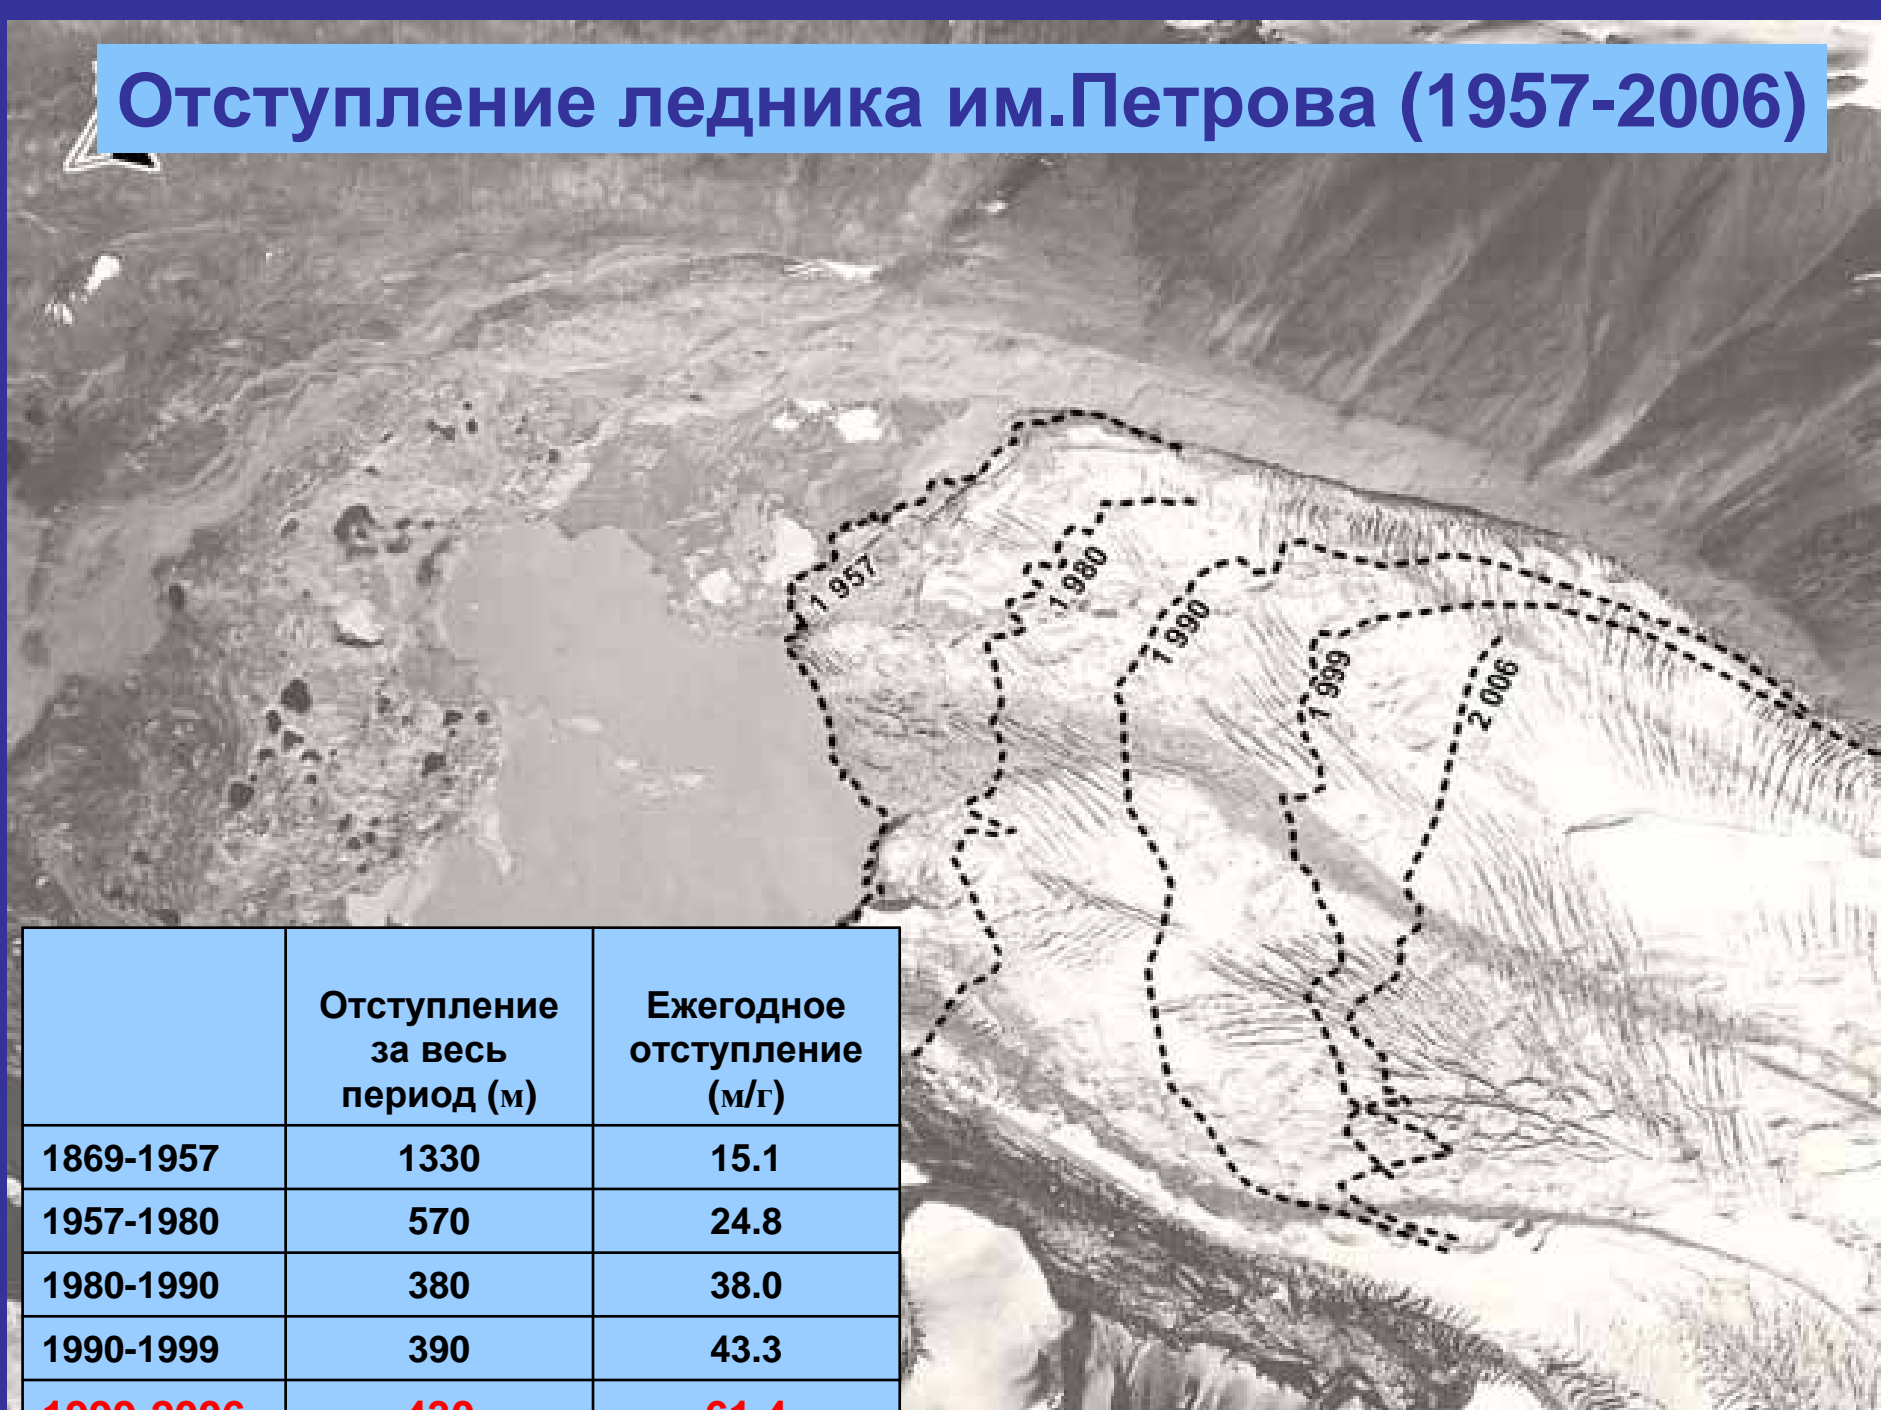
Отступление ледника им.Петрова (1957-2006)

Отступление за весь период (м)	Ежегодное отступление (м/г)
1869-1957	1330	15.1
1957-1980	570	24.8
1980-1990	380	38.0
1990-1999	390	43.3
1999-2006	430	61.4

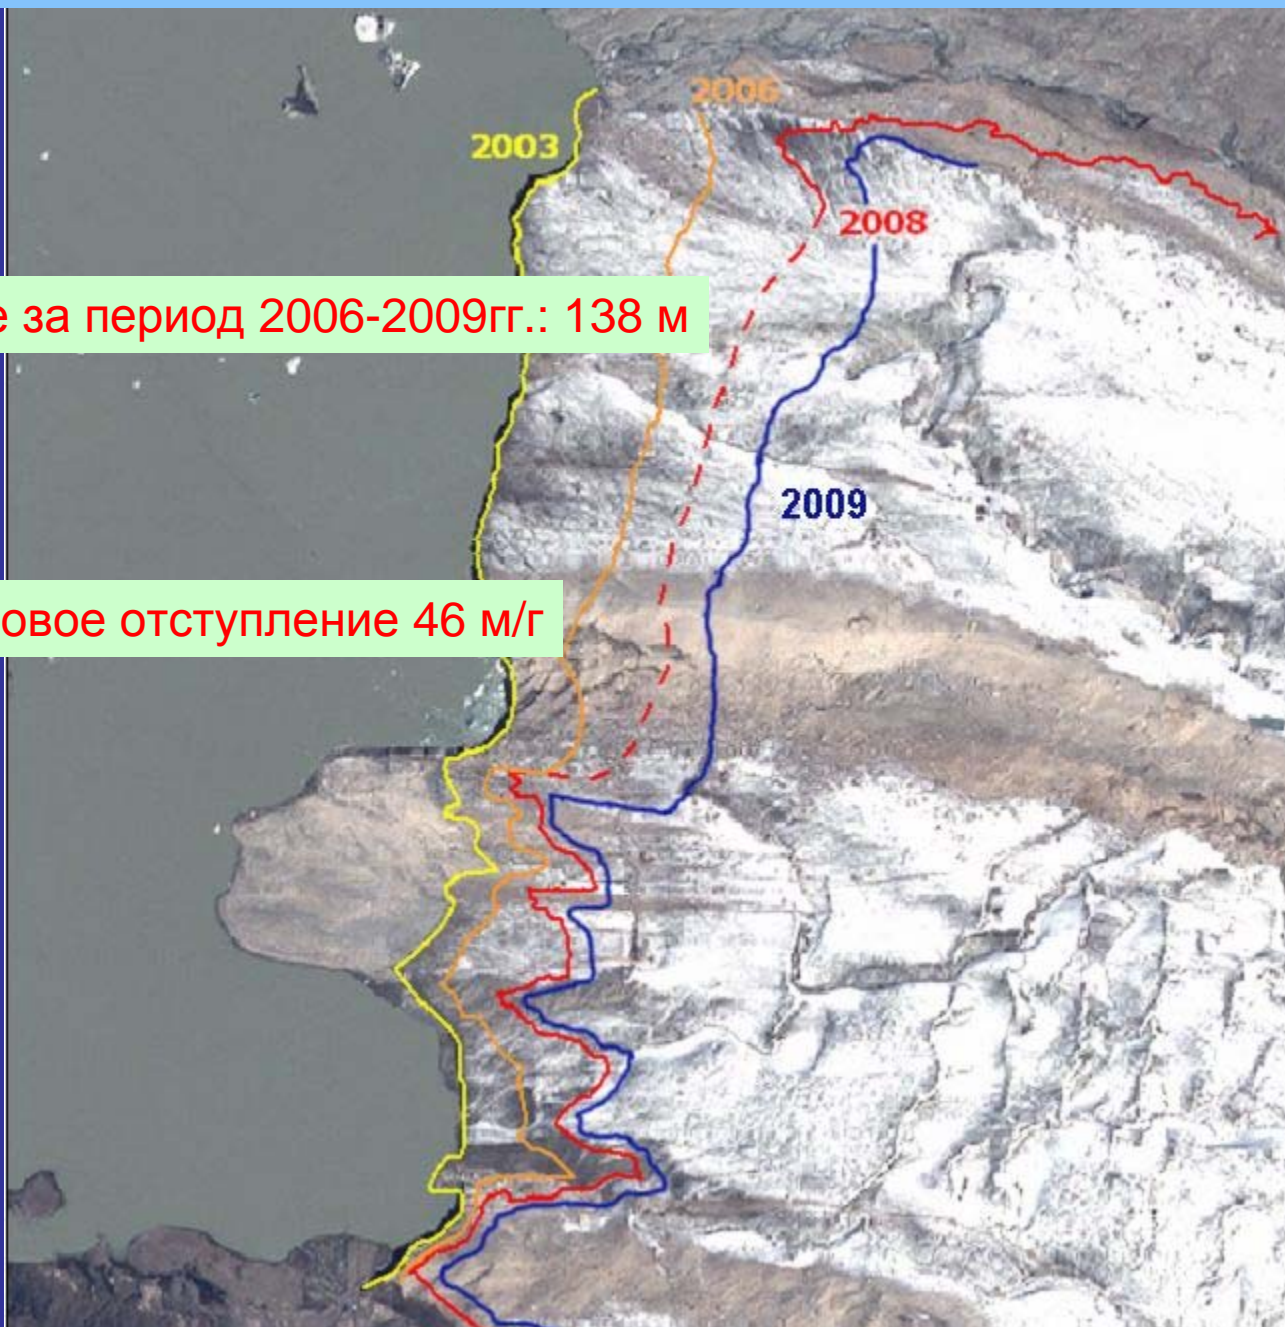
Отступление ледника им.Петрова (2003-2008)

Отступление за период 2006-2009гг.: 138 м

Среднее годовое отступление 46 м/г

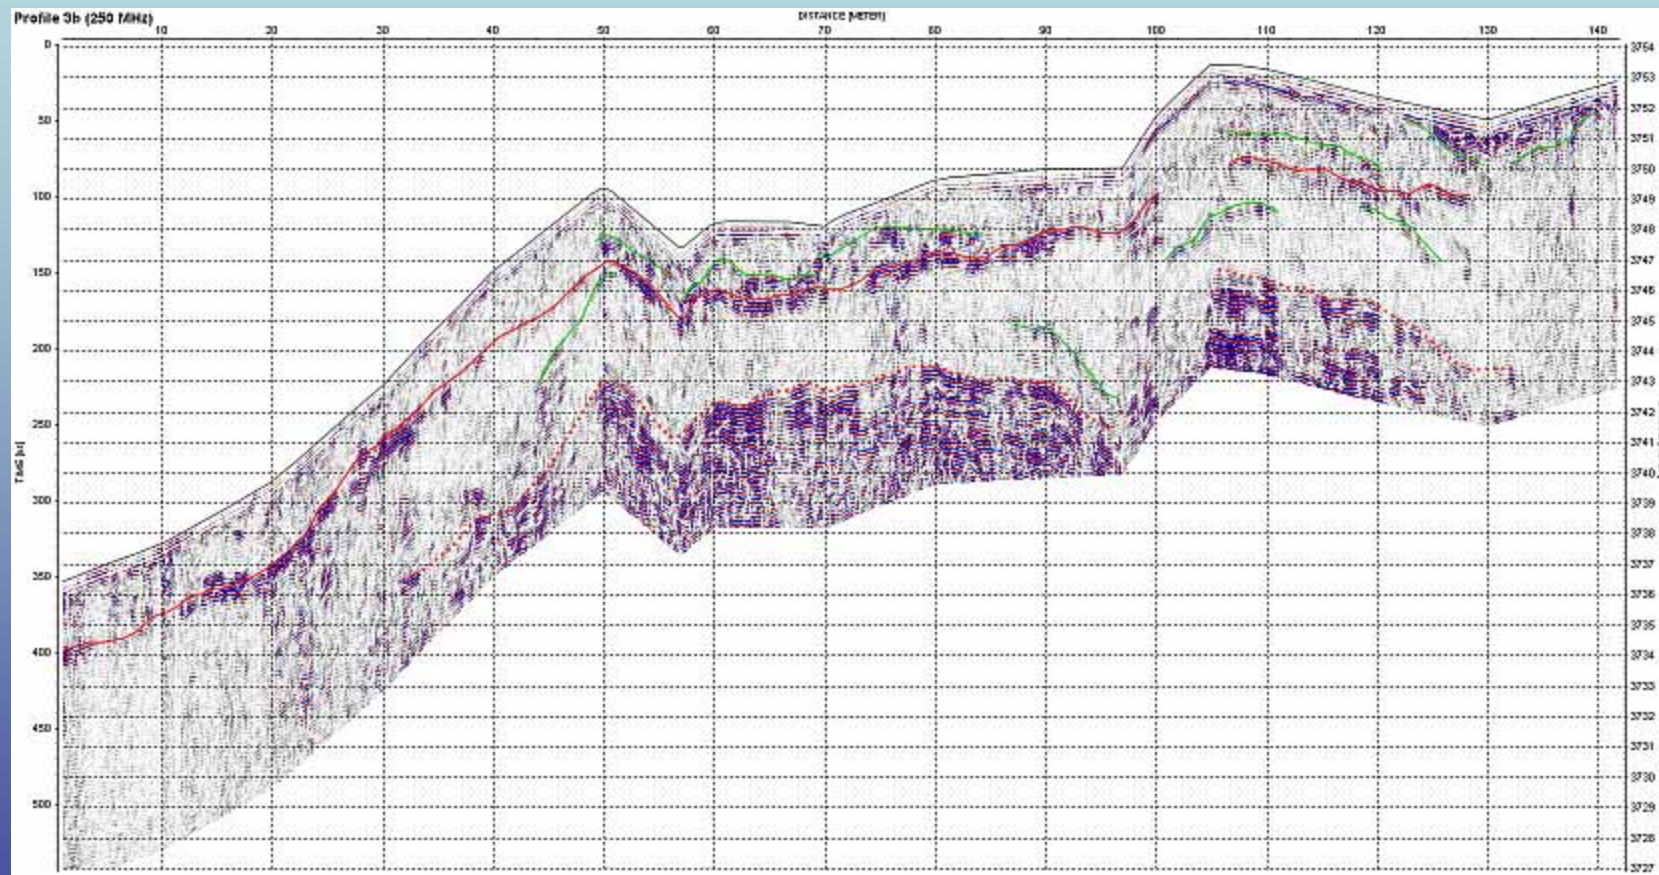
Образец подземного снимка при помощи РЛС в поперечном сечении со стороны исходящего потока

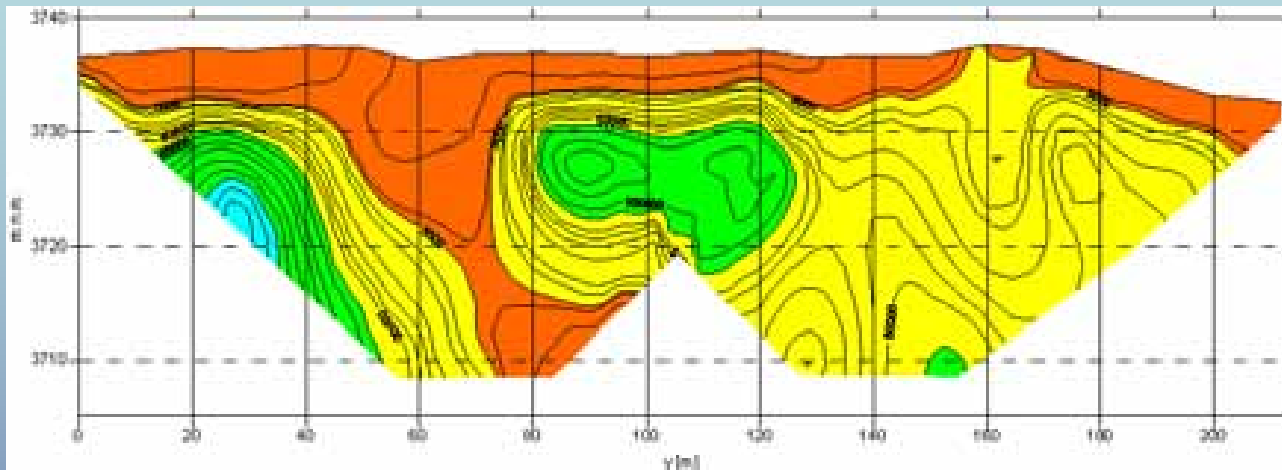
Томография сопротивляемости исходящего потока

Продольное сечение исходящего потока

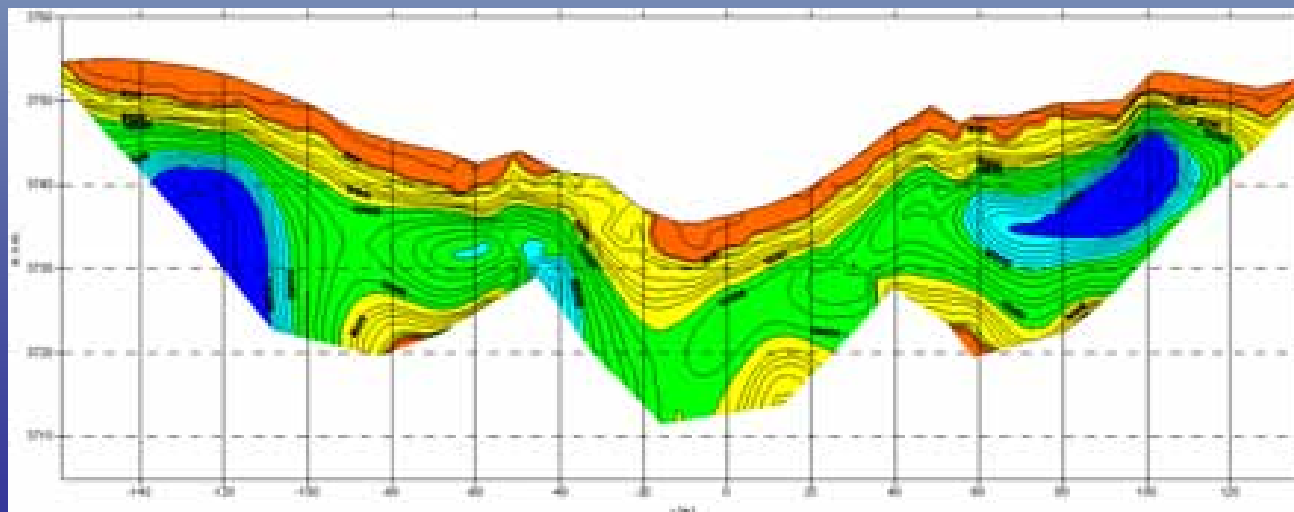
Поперечное сечение исходящего потока

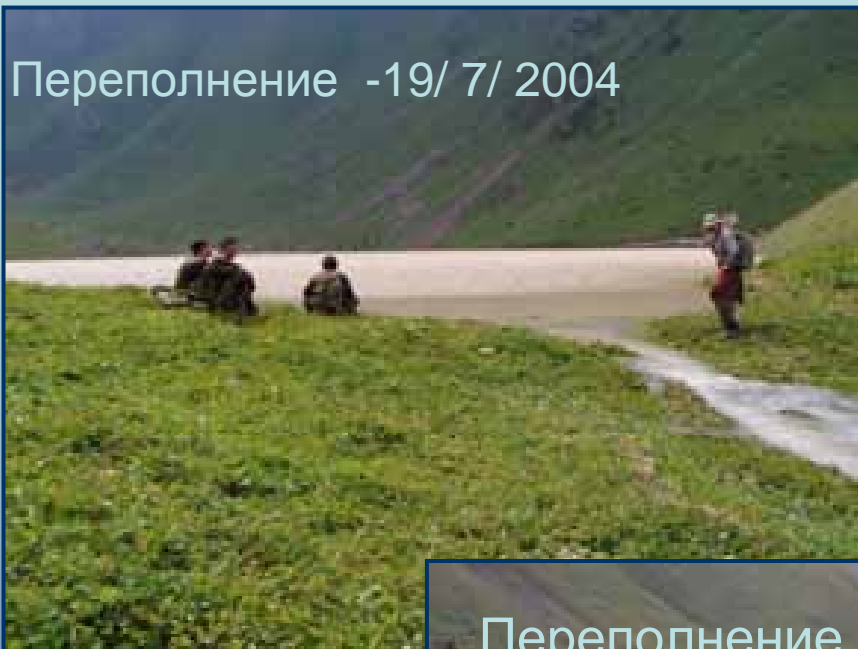
Переполнение - 19/ 7/ 2004

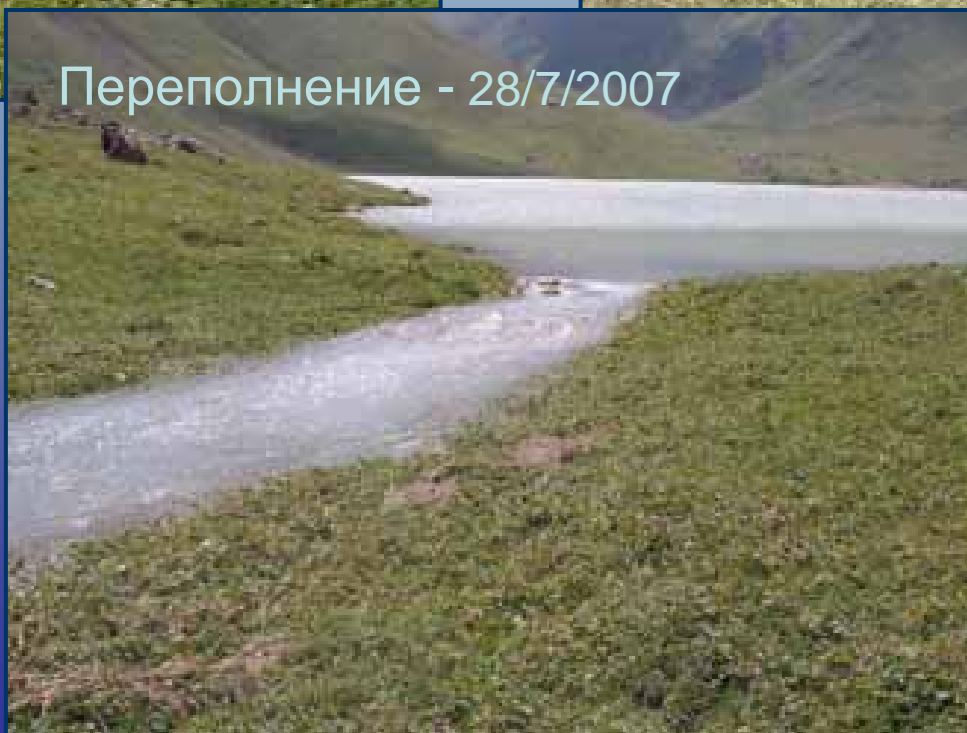
Переполнение - 28/7/2007

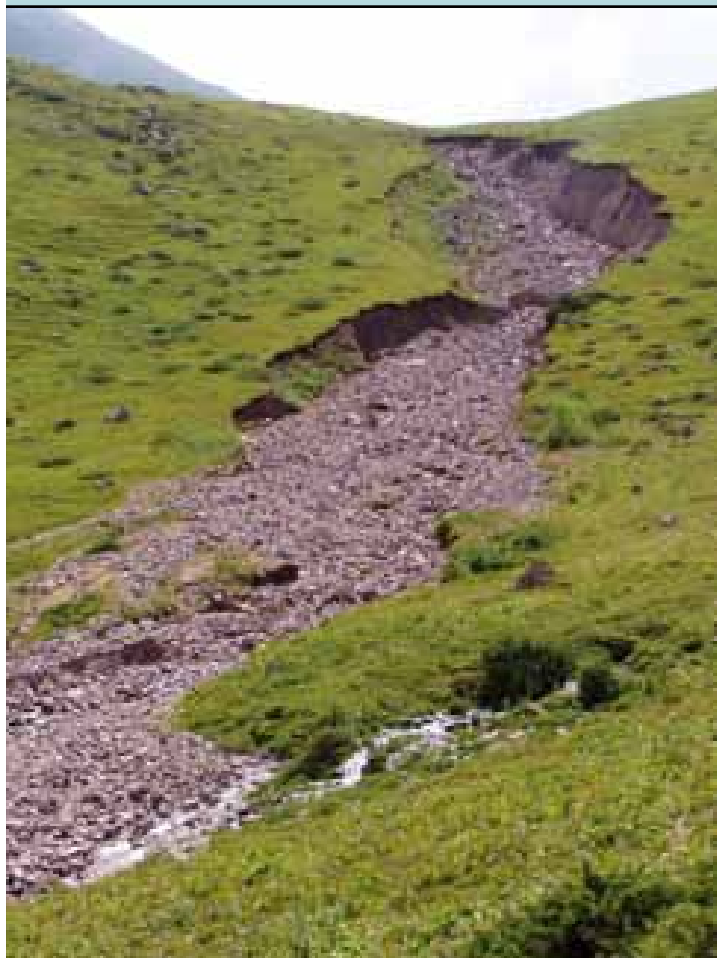
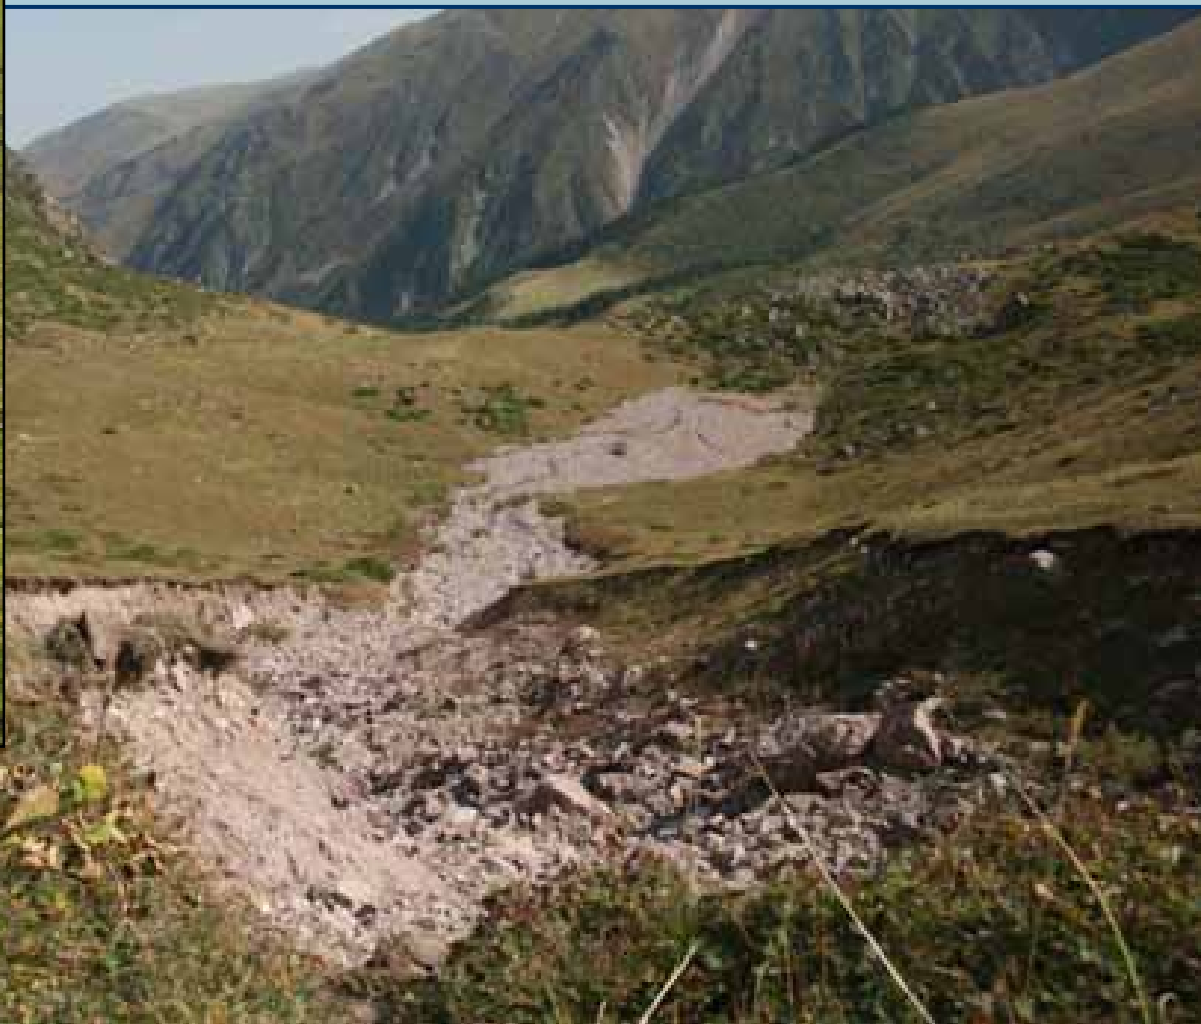
Эрозийная канава с внешнего края у озерной дамбы

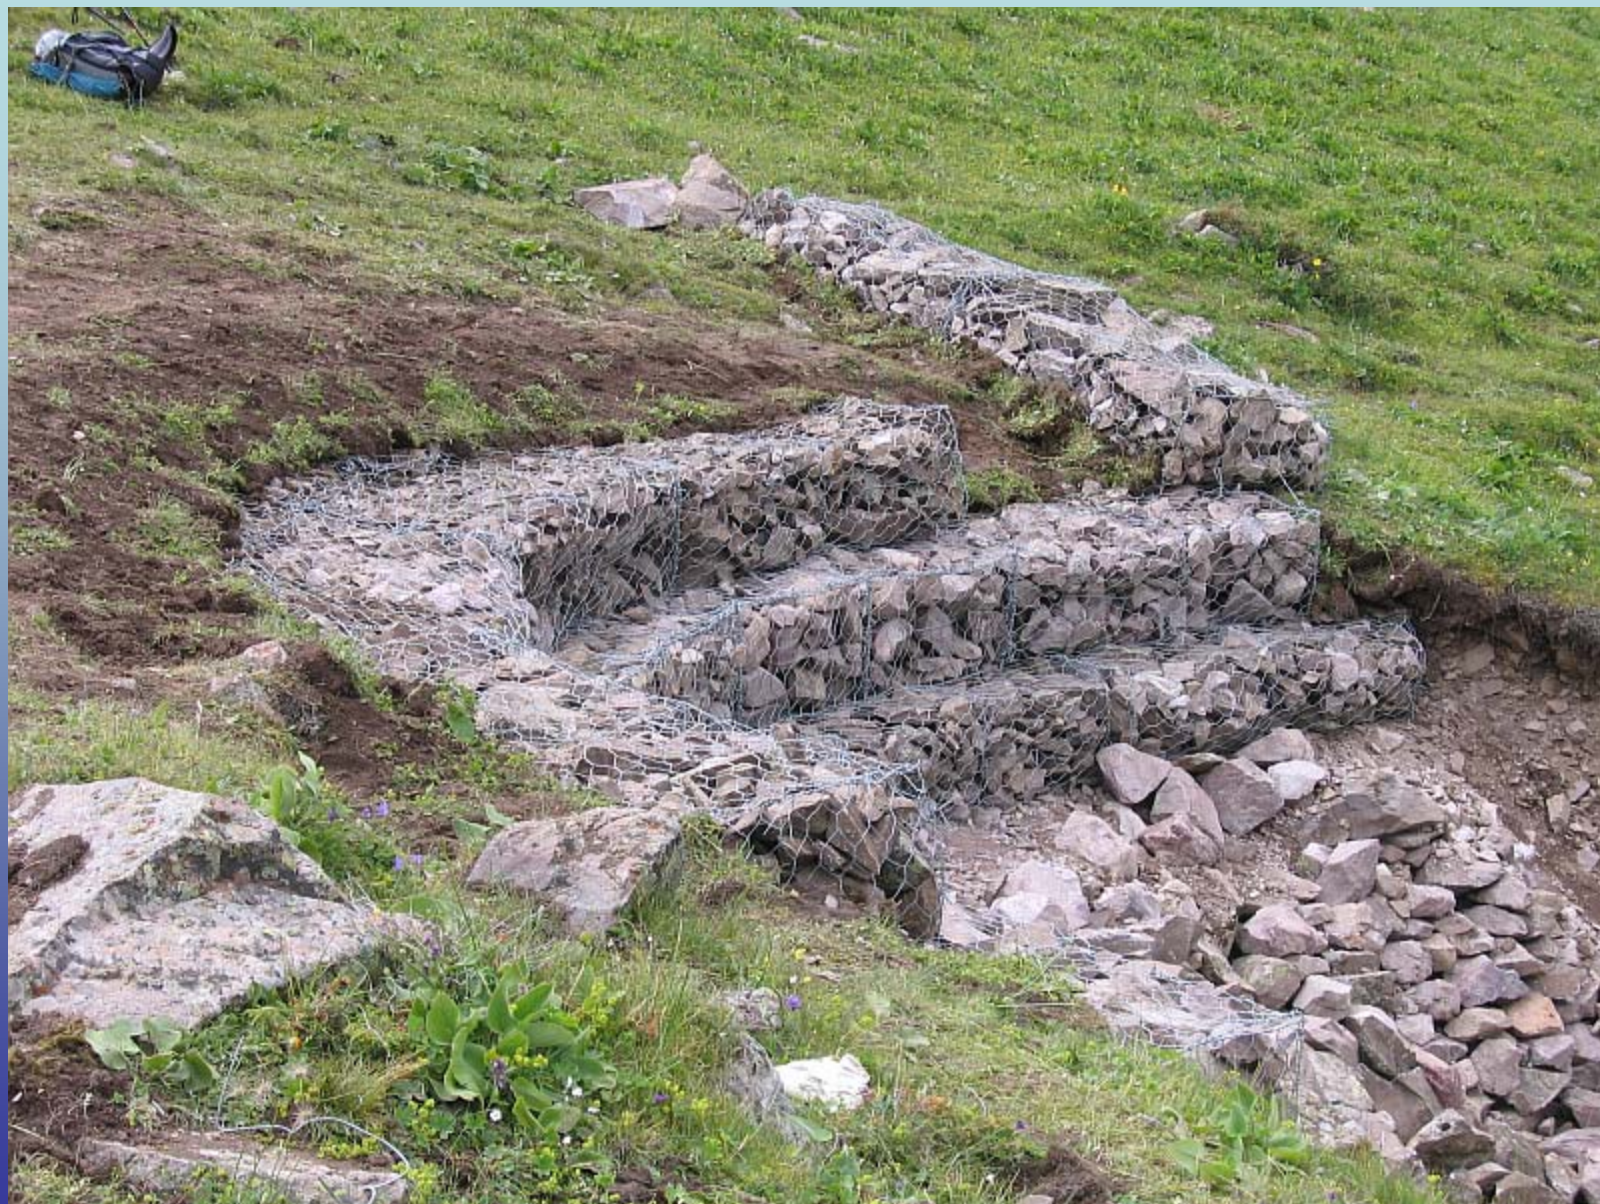
Укрепительные работы на эрозийной канаве у озера Колтор

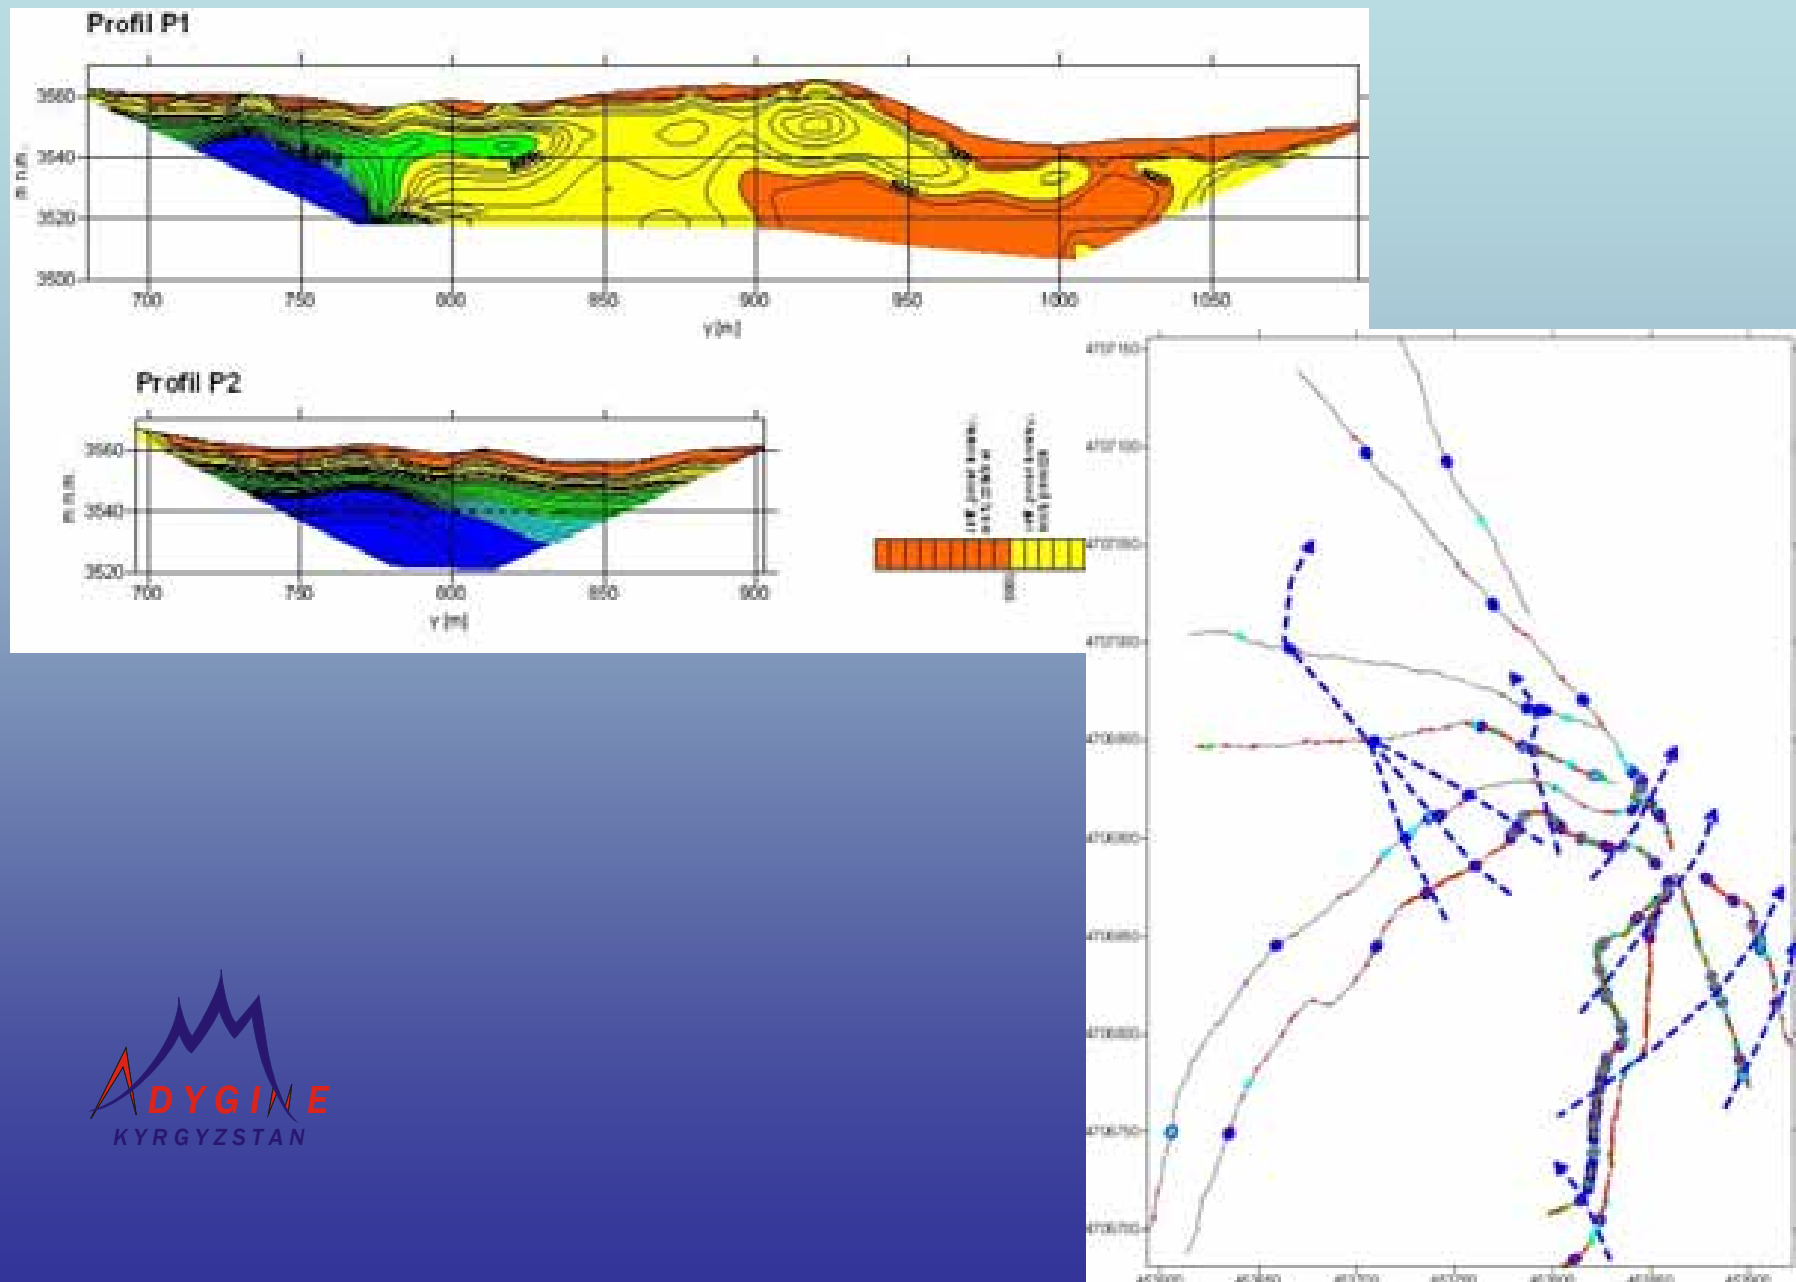
Геофизические съемки дамбы озера Адыгин
